# Uma estratégia otimizada para diagnosticar a qualidade das águas da enseada estuarina Saco da Mangueira (Rio Grande/RS), que recebe aportes antrópicos

Maria da Graça Zepka Baumgarten\*, Vivian Freitas Aguiar,  
Vitória Gonçalves, Júlia Dasso da Costa

Laboratórios de Ensino em Oceanografia Química e de Hidroquímica, Instituto de Oceanografia,  
Universidade Federal do Rio Grande (FURG), [www.leoquim.furg.br](http://www.leoquim.furg.br).

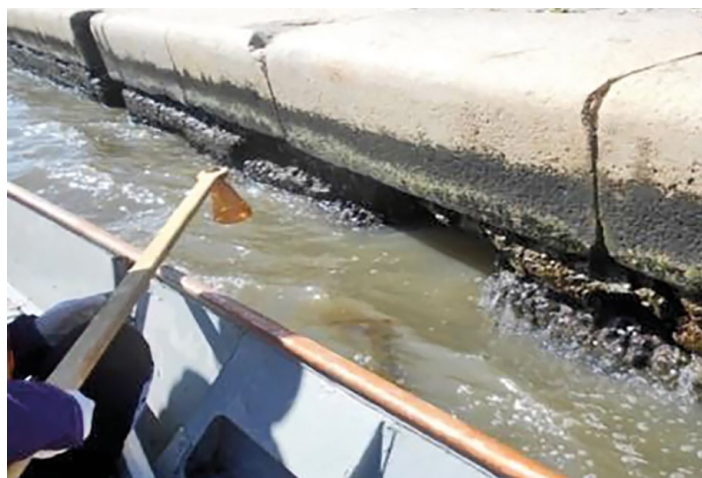
**Figura 2** – Amostrador utilizado para as amostragens dos efluentes lançados nas margens e das suas águas receptoras (fonte: autoras).

Para as amostragens de cada efluente e de sua água de margem receptora, a equipe emitiu de dentro do barco uma estrutura tipo “braço de madeira” de cerca de 2 metros de comprimento com um amostrador na ponta (Figura 2). Esse aparato permite que a equipe embarcada amostre o ambiente receptor do efluente sem interferências da ressuspensão de sedimentos e de partículas superficiais. Esta ressuspensão pode ser causada pela movimentação do barco ou quando a equipe pisoteia o substrato para coletar as amostras em águas rasas.

Além disso, esse amostrador foi planejado para ser inserido dentro da estrutura por onde escoam os efluentes (emissários, canos, valetas), permitindo a coleta do efluente antes do seu deságue. Imediatamente após obtida cada amostra, nela foi medido o pH e a salinidade usando-se um potenciômetro e um condutivímetro digital. Foi avaliada a profundidade da água receptora de cada efluente.

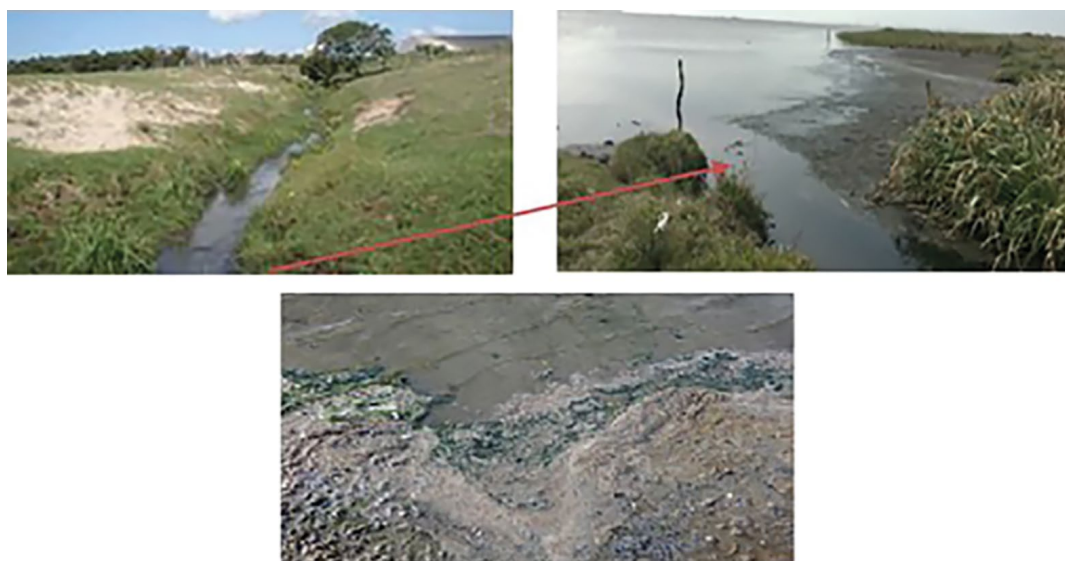
**Figura 5** – Margem da Área SM4 no Saco da Mangueira e desaguadouros desembocando na margem do Distrito Industrial. Em detalhe, a água contaminada acumulada na margem. Fonte: autores.

Na área SM4, nos 9 locais de aportes de efluentes que contaminaram as águas receptoras, os desaguadouros aí presentes percorrem as laterais ou nas áreas de fundos das indústrias do Distrito Industrial, até desembocarem no Saco da Mangueira (Figura 5). Oficialmente, estes desaguadouros apenas são afluentes alimentados por águas das chuvas e por afloramentos e drenagens de águas subterrâneas, mas suas contaminações sugerem que recebem efluentes.
