# Influência do monocultivo de *Pinus* sp. na qualidade da água subterrânea superficial da Ilha dos Marinheiros (Rio Grande, RS)

## Influence of *Pinus* sp. monoculture in the quality of surface groundwater in Ilha dos Marinheiros (Rio Grande, RS)

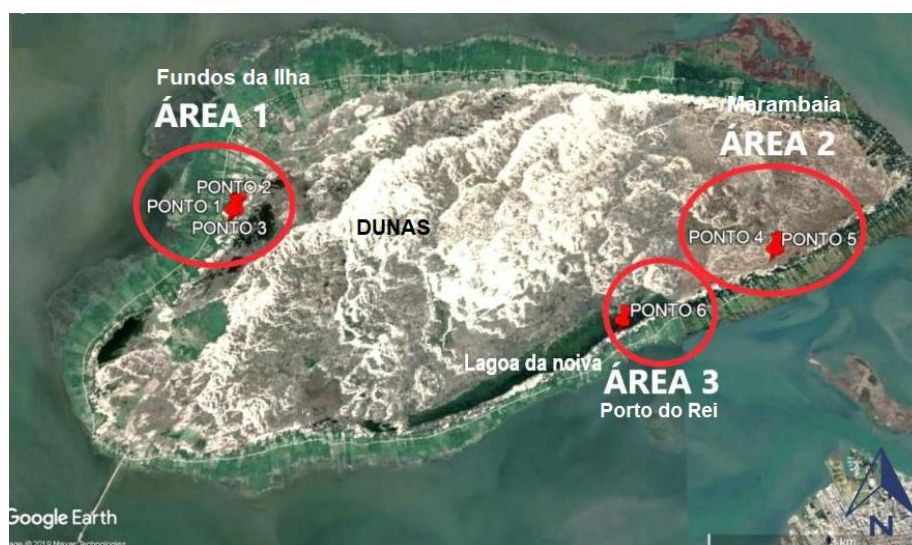
**Figura 3 - Ilha dos Marinheiros com destaque nas áreas amostradas. Área 1:** Presença de *Pinus sp.* em desenvolvimento. **Área 2:** monocultivo residual. **Área 3:** ponto controle, sem monocultivo, próximo de dunas arenosas (Fonte: Google Earth e adaptado pelos autores).

As amostragens de água subterrânea superficial foram realizadas no inverno de 2019 e distribuíram-se em três áreas distintas da Ilha (Tabela 1 e Figura 3), totalizando 6 pontos de coleta:

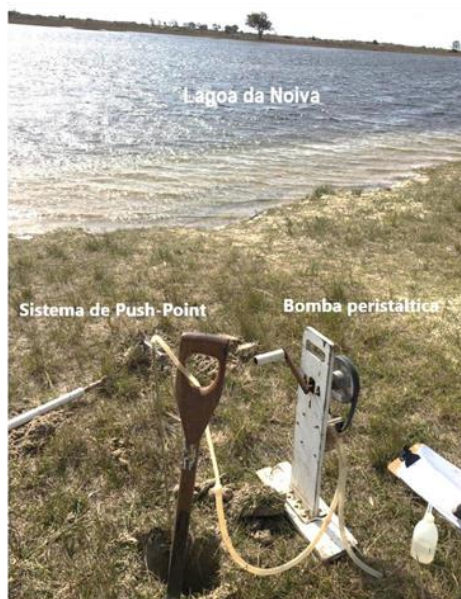
**Figura 4** - Coleta de água subterrânea em um dos pontos amostrados na Ilha dos Marinheiros, com auxílio de Push-Point (Fonte: autores).

A coleta de água subterrânea foi realizada com o auxílio de uma bomba peristáltica conectada a um sistema de *Push-point*, que consiste em uma vara de aço inox com 1,5 metro de comprimento, enterrada até a profundidade de aproximadamente 1 metro, e uma ponteira inerte ligada a uma mangueira Masterflex®. Os primeiros volumes de água coletados foram descartados.

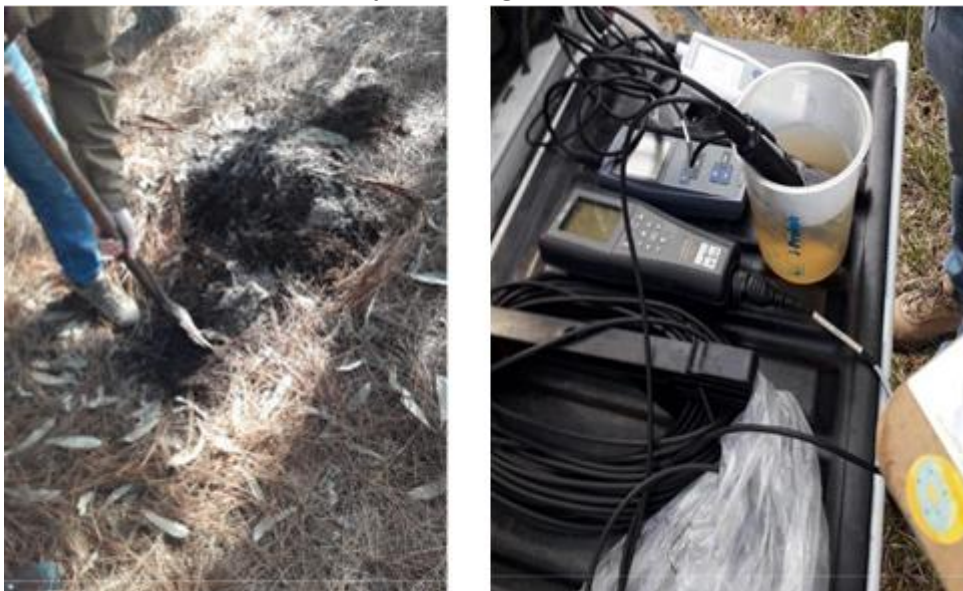
**Figura 9** - Acúmulo de serapilheira com depósitos de acículas e amostra de água subterrânea superficial com coloração amarelada, coletada na Área 3: mata residual (Fonte: autores).

O ferro férrico tem, predominantemente, a forma coloidal, formando micelas amareladas na água a turvando. Essa cor da água também é um indicativo da presença de substâncias húmicas escurecidas (ácidos húmicos e fúlvicos), provenientes da matéria orgânica em decomposição (BLUM, 2010). Além disso, é provável que nessa água turva dessa área, haja também manganês em suspensões, o que justificaria os acréscimos nas concentrações de manganês total.
